***A termál-gyógyvíz bázis rekonstrukciós és hasznosítási  
lehetőségei a Budapest, XI. kerületi Szent Imre kórház  
ingatlanfejlesztési projektjéhez***

**Budapest, 2003. október**

**Budapest, 2003. október 29.**

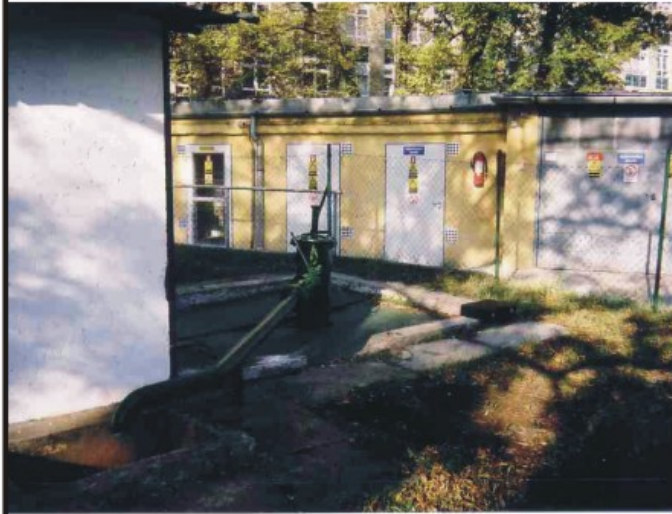
A hévízkutat az akna talpa fölött 5,15 m-re (kb. 104,68 mBf szinten) zárták le egy karimás lemezzel, amelybe fűrészből kialakított menetes dugót illesztettek. A 2003. október 20-án elvégzett helyszíni felülvizsgálatunk szerint a lezárás légmentes volt, a közel geotermikus állapotú karsztvízszint a vízoszlop felett kialakult „gázsapka” lefűvódása után a 324/312 mm-es toldócső felső pereme felett 15 cm-rel, vagyis 104,83 mBf szinten állandósult. A túlfolyóvezeték tolózára nem zár tökéletesen, kisebb csepegés volt észlelhető. Emiatt a kútbeli vízoszlopot sem lehet egyértelműen geotermikus állapotúnak tekinteni, de közel áll a 90-es évek elején több hónapos állások után mért értékekhez.

A **XI/15(20-1)** jelű hévízkút jelenlegi formájában a lehűlt statikus szintek kézi ellenőrző mérésére is csak korlátozottan alkalmas. DATAQUA műszeres észlelés, illetve felmelegedett üzemi és nyugalmi szintek regisztrálása csak felcsövezéssel oldható meg.

**Jelenlegi állapotában a Tétényi úti XI/15(20-1) jelű hévízkút tartós termeltetésre alkalmatlan.**

*A XI/15.(20-1) hévízkút jelenlegi felsőrész-kiképzése*

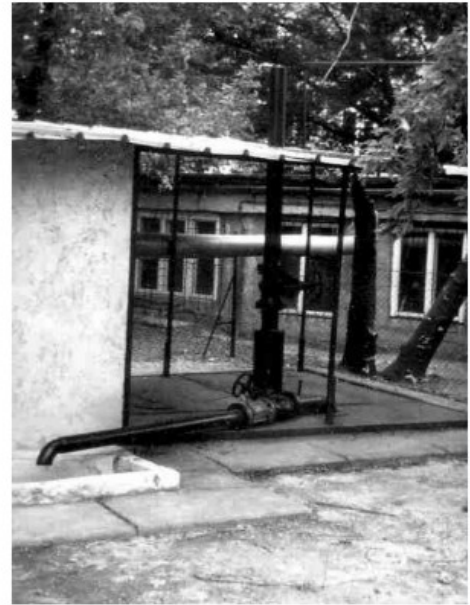
tönkrement kútfejet 1972 decemberében kicserélték, de a felszálló-csőves kiképzésen nem változtattak (**1. fénykép**) egészen a legutóbbi átépítésig.

*A Tétényi úti hévízkút 1972. decemberében kialakított és 1995. szeptemberében elbontott kútfej-kiképzése (1989. évi állapot)*

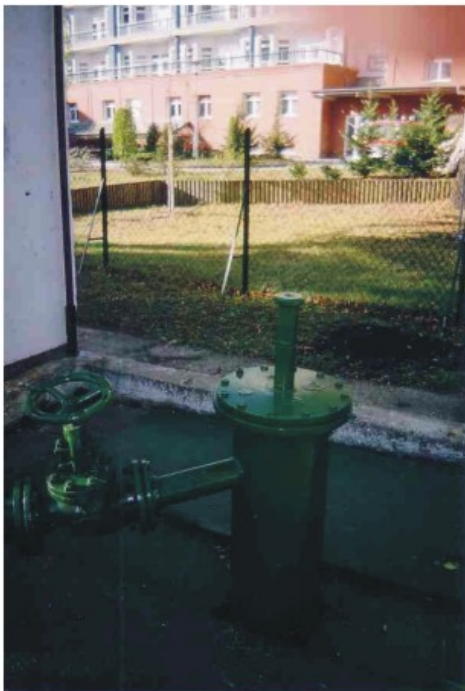
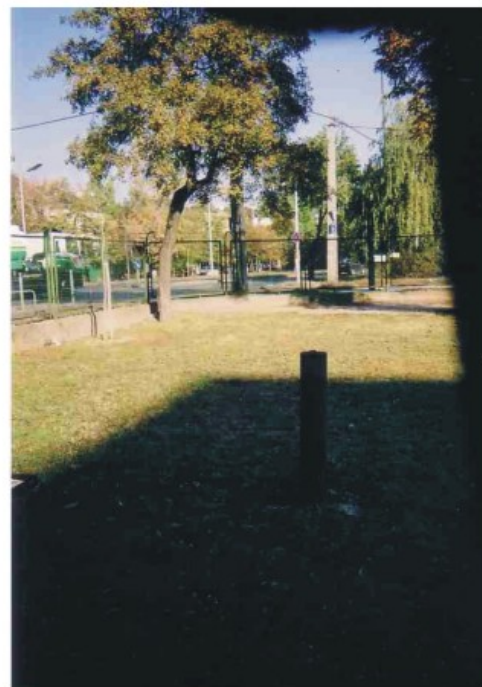
*A keserűvízes aknakutak helyén található talajvízszint-észlelőfürás*
